## 計画マンションの模型

メイフラワーマンション真横にマンションが出来ただけでなく、その間に5m近い盛土擁壁を作る計画となっています。説明会での図面だけでは分かりにくいので、厚紙でこの近傍の模型を作ってみました。そもそも図面が不十分なため正確さは保証できませんが、周辺のことなど考えずに、無理やり建てようとしている様子はよくわかると思います。

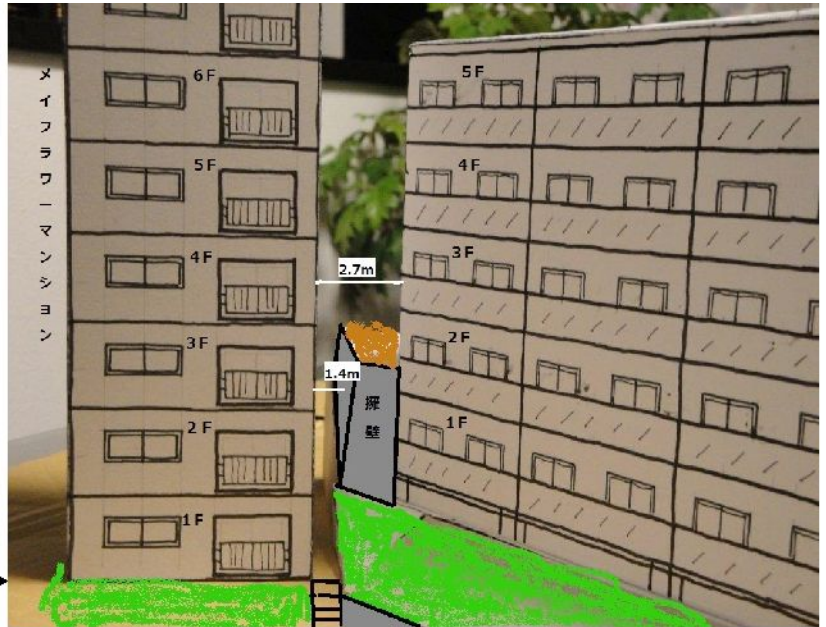
メイフラワーマンション正面から見たもの

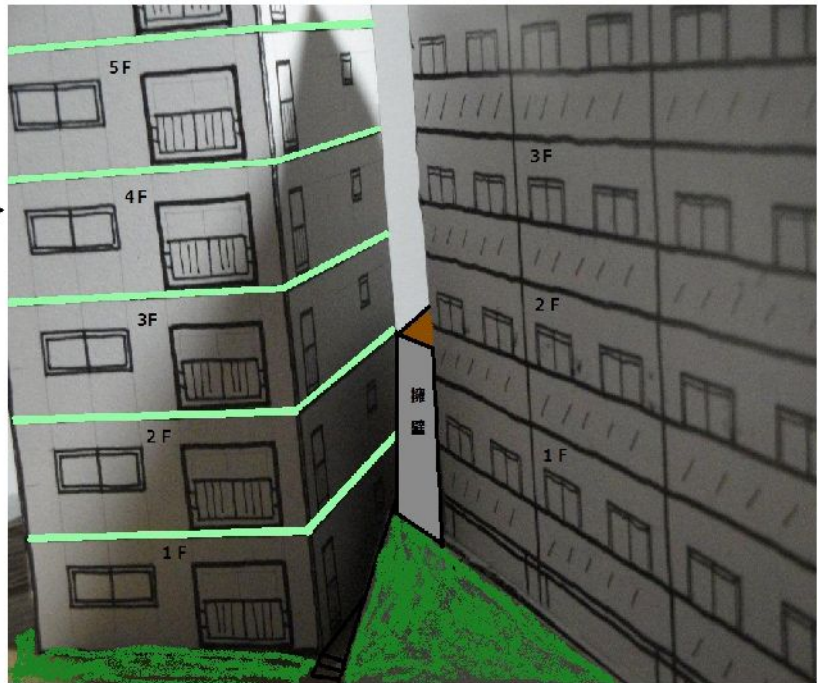
境界付近を斜めから見たもの

擁壁は3階位までの高さになり、1階、2階は盛土の下になっています。また、影も映っていますが尾根道の方から、光を充てた時の様子です。かなり暗くなります。特に1階の通路は昼間でも暗くなりそうです。

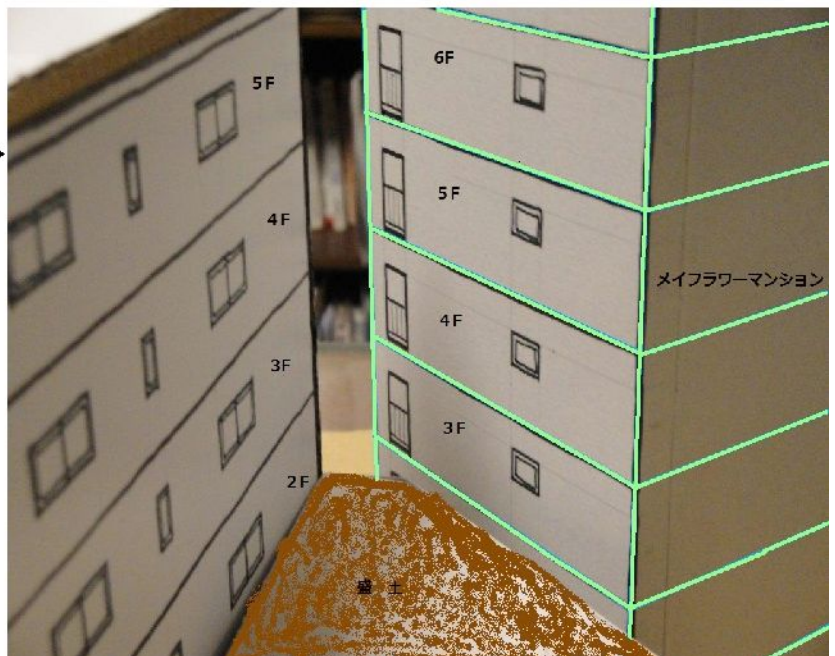
後ろから見たもの

盛土でメイフラワーマンションの1, 2階が半地下室状態になってしまう。また、計画マンションでさえも1階は完全に地下室に。

この盛土は駐車場に使うわけでもなく、全く使い道がありません。
